クリップボード金属部の

変色原因調査

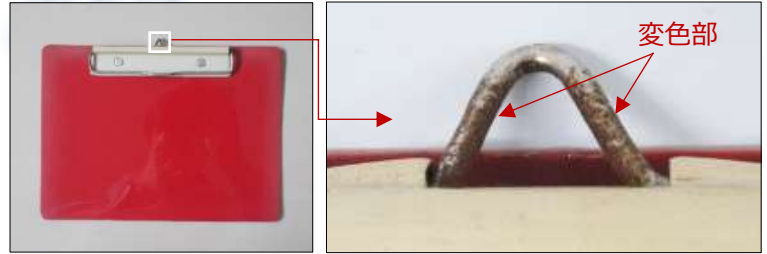
Fig.1 クリップボード金属部外観

■ 長年使用したクリップボードの金属部に赤茶色の変色が見られます(Fig.1)。このような金属の**変色原因**で、真っ先に疑われるのは**腐食**です。右図に示したような、日常よくみられる金属の腐食による変色を、観察、分析しました。

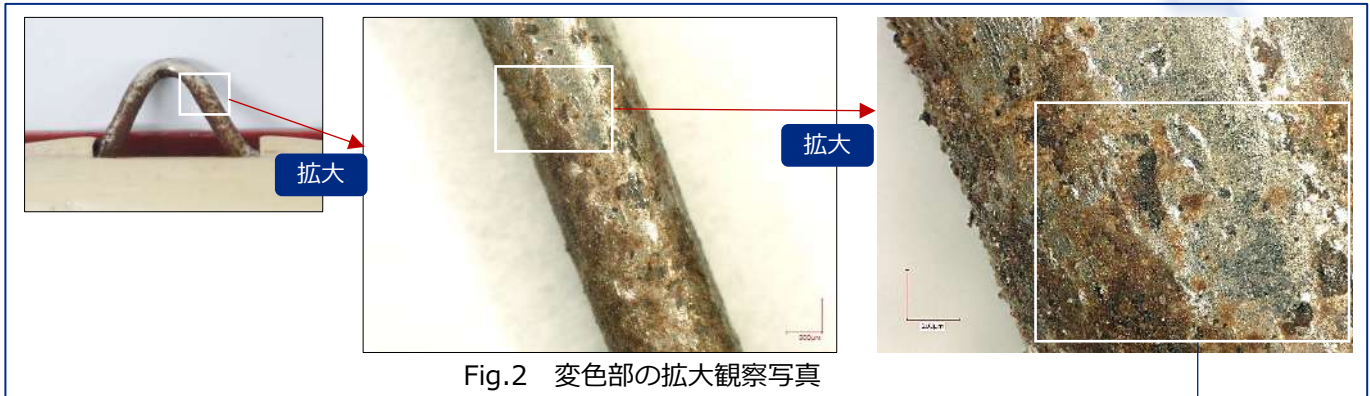
Fig.2 変色部の拡大観察写真

■ デジタルマイクロスコープで観察すると、変色部は赤褐色～黒色を呈した物質で覆われており、一部金属光沢のある部分もありますが、全体的に薄っすらと赤褐色の物質が存在していることがわかります(Fig.2)。

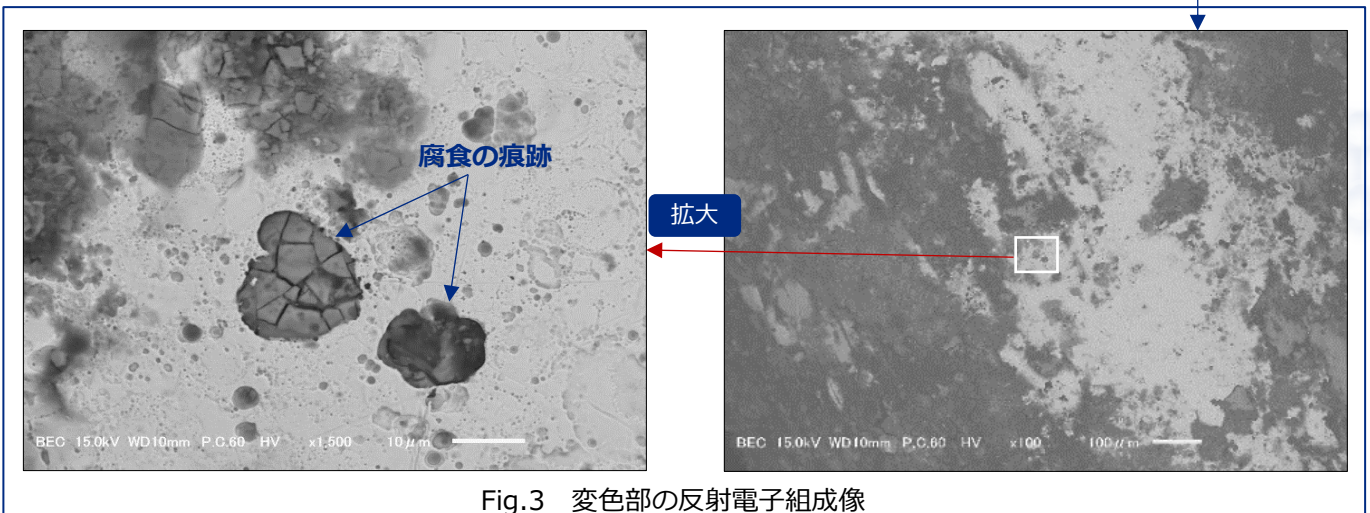
Fig.3 変色部の反射電子組成像

■ 走査電子顕微鏡(SEM)にて観察したところ(Fig.3)、腐食の痕跡が確認されました。基材表面にクレーターのような凹みが見え、その内部には何か詰まっているかのようにも見えます。この様子は腐食の典型的なもので、浸食された金属表面によく見られるものです。

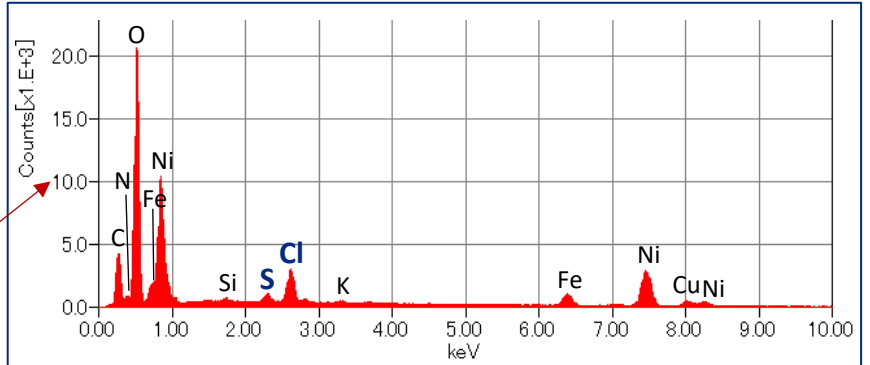
Fig.4 A部のX線スペクトル

- 腐食痕の見られるA部と比較的正常なB部を比較すると、A部ではB部に比べてC(炭素)、O(酸素)が多く検出され、S(硫黄)やCl(塩素)等の腐食要因元素も認められます(Fig.4、5)。

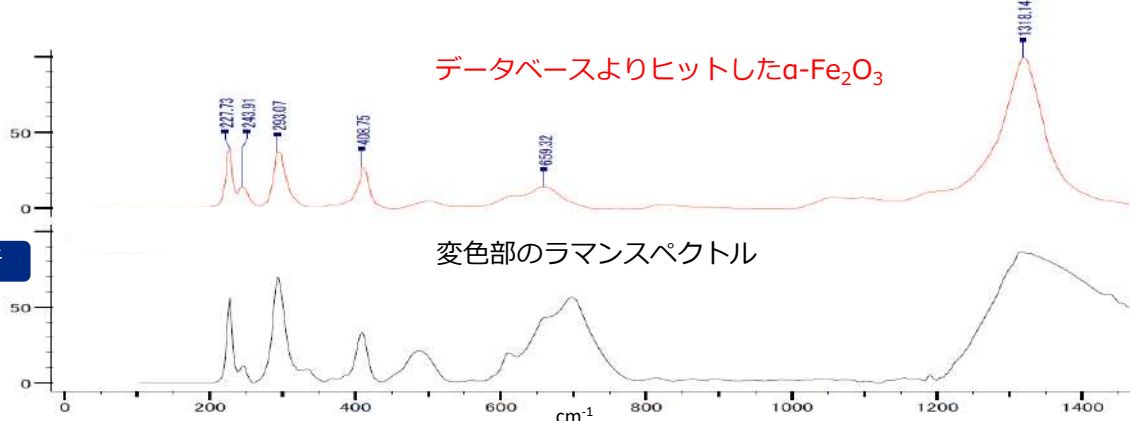
Fig.6 変色部のラマンスペクトルとデータベース検索結果

- 極一部をラマン分光にてスペクトルを測定した結果、その箇所では α - Fe_2O_3 (ヘマタイト)を含むことがわかりました(Fig.6)。

- 本件の変色は、ニッケルめっき下の鉄材が腐食し、その生成物である錆が表面に析出してきたために生じたものと推定されます。
