## クリップボード金属部の

## 変色原因調査

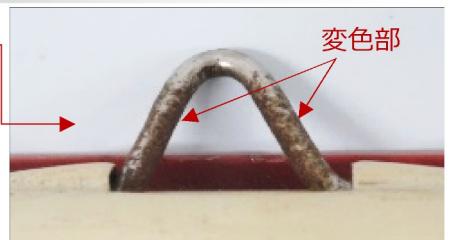
Fig.1 クリップボード金属部外観

■ 長年使用したクリップボードの金属部に赤茶色の変色が見られます(Fig.1)。このような金属の変色原因で、真っ先に疑われるものは腐食です。右図に示したような、日常よくみられる金属の腐食による変色を、観察、分析しました。

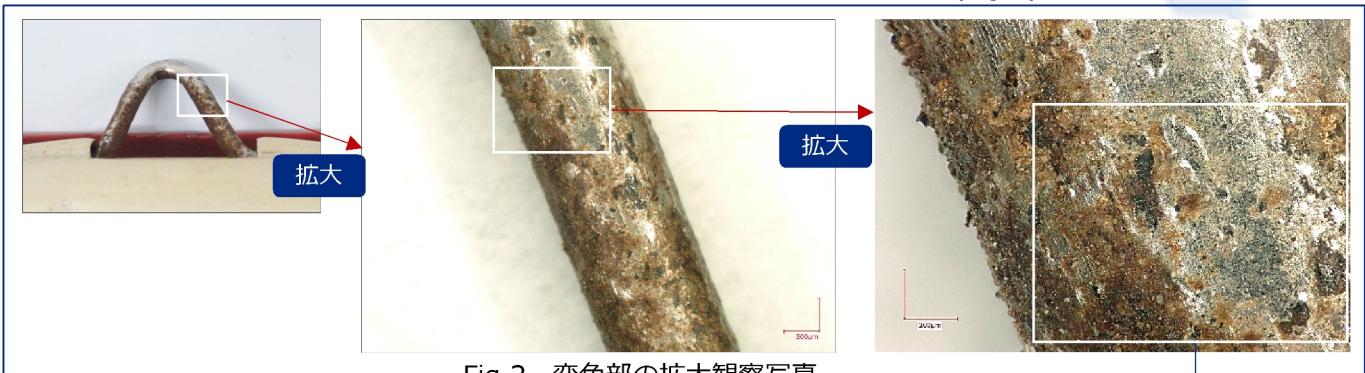
Fig.2 変色部の拡大観察写真

■ デジタルマイクロスコープで観察すると、変色部は赤褐色～黒色を呈した物質で覆われており、一部金属光沢のある部分もありますが、全体的に薄っすらと赤褐色の物質が存在していることがわかります(Fig.2)。

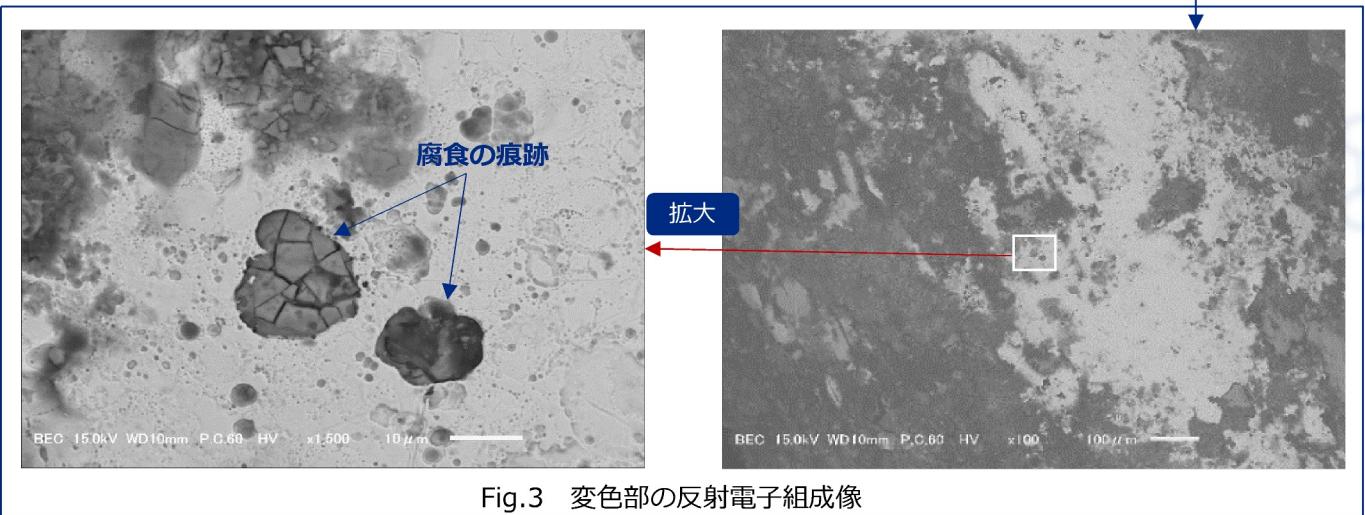
Fig.3 変色部の反射電子組成像

■ 走査電子顕微鏡(SEM)にて観察したところ(Fig.3)、腐食の痕跡が確認されました。基材表面にクレーターのような凹みが点々と存在し、その内部には何か詰まっているかのようにも見えます。この様子は腐食の典型的なもので、浸食された金属表面によく見られるものです。

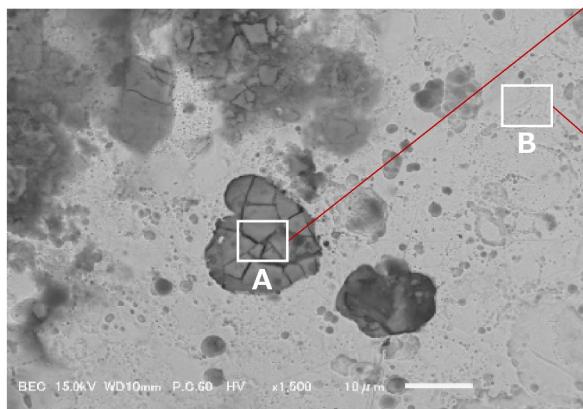
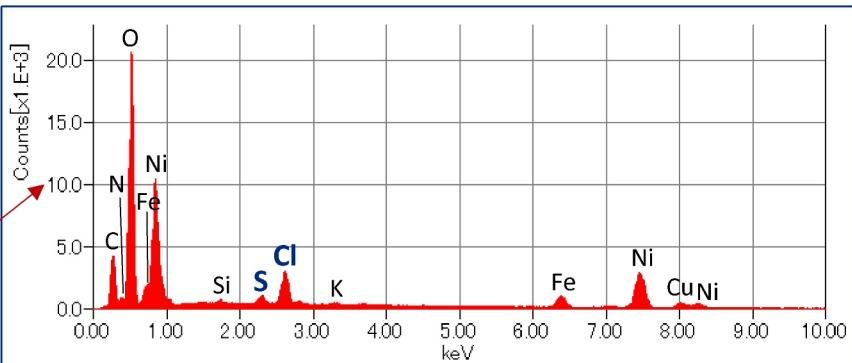
Fig.4 A部のX線スペクトル

■ 腐食痕の見られるA部と比較的正常なB部を比較すると、A部ではB部に比べてC(炭素)、O(酸素)が多く検出され、**S(硫黄)**や**Cl(塩素)**等の腐食要因元素も認められます(Fig.4、5)。

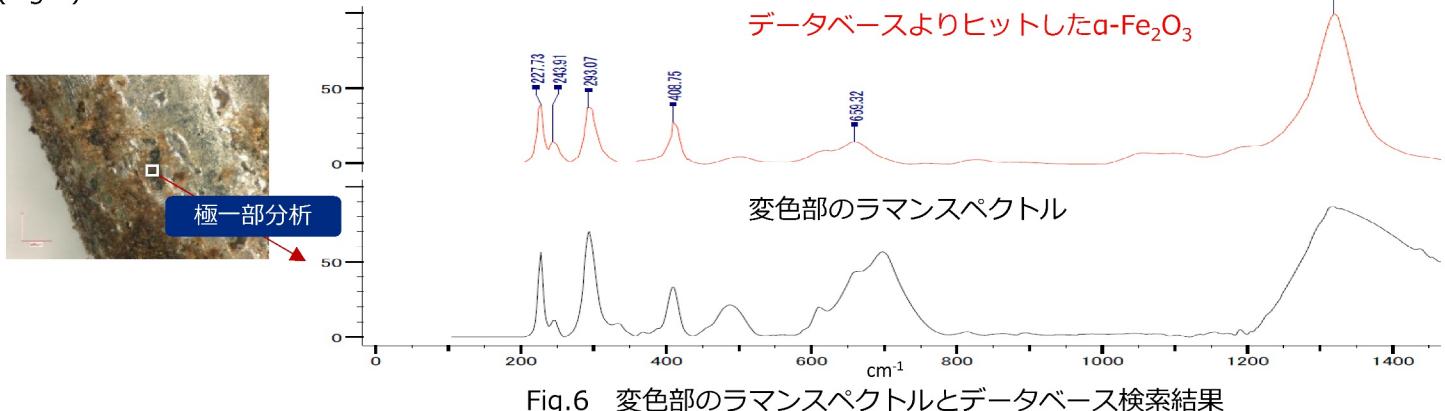
Fig.6 変色部のラマンスペクトルとデータベース検索結果

■ 極一部をラマン分光にてスペクトルを測定した結果、その箇所では $\alpha\text{-Fe}_2\text{O}_3$ (ヘマタイト)を含むことがわかりました(Fig.6)。

■ 本件の変色は、ニッケルめっき下の鉄材が腐食し、その生成物である錆が表面に析出してきたために生じたものと推定されます。
