クリップボード金属部の

変色原因調査

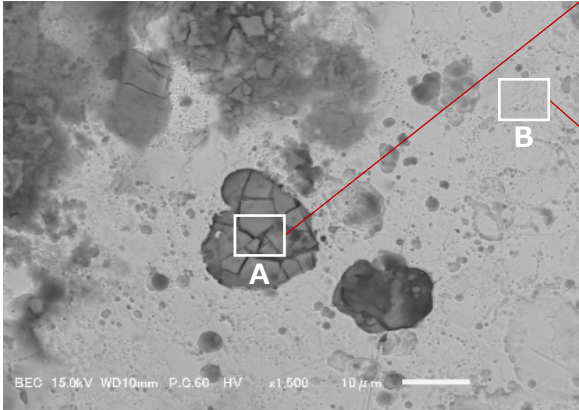
Fig.4 A部のX線スペクトル

- 腐食痕の見られるA部と比較的正常なB部を比較すると、A部ではB部に比べてC(炭素)、O(酸素)が多く検出され、S(硫黄)やCl(塩素)等の腐食要因元素も認められます(Fig.4、5)。

- 本件の変色は、ニッケルめっき下の鉄材が腐食し、その生成物である錆が表面に析出してきたために生じたものと推定されます。
