脱亜鉛を生じた黄銅の表断面分析

概要

亜鉛が優先的に溶け出す、脱亜鉛腐食

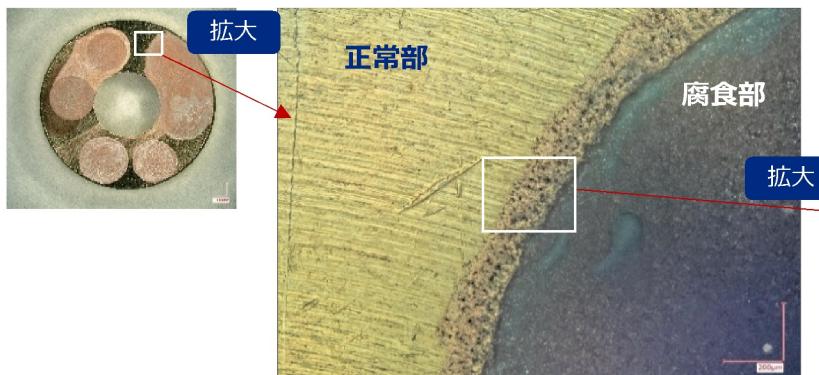
Fig.2 腐食部と正常部の境界

■ 腐食させた部分は亜鉛の腐食により白色の腐食生成物が見られます。デジタルマイクロスコープで観察すると、腐食部と正常部の境界には浸食された痕跡が見られます(Fig.2、3)。

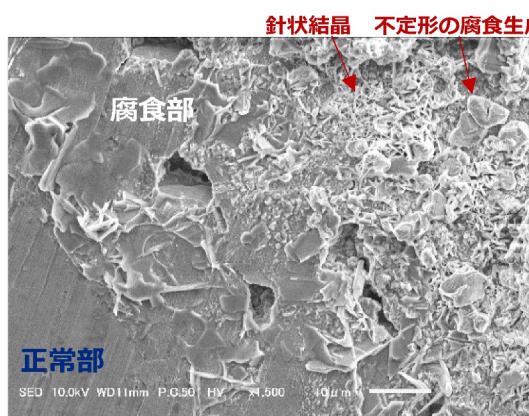
Fig.4 二次電子像

■ 走査電子顕微鏡で観察すると、二次電子像では針状結晶や不定形の腐食生成物が堆積している様子が見られます。反射電子組成像では原子番号の違いによって明暗が生じるため、腐食部は正常部よりも元素番号の低い元素で構成される物質(暗い部分)や、逆に高い元素を多く含む物質(明るい部分)が存在することが見て取れます(Fig.4、5)。

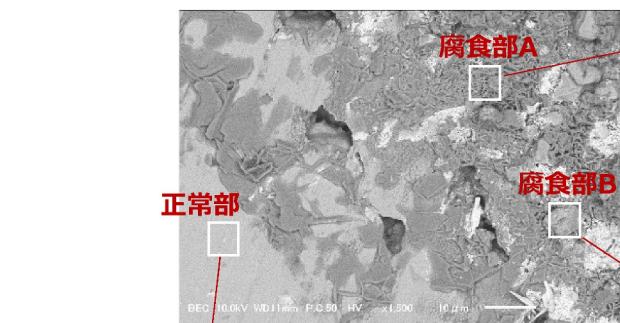
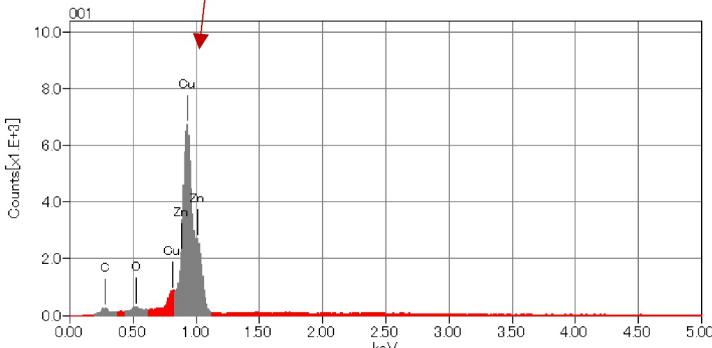
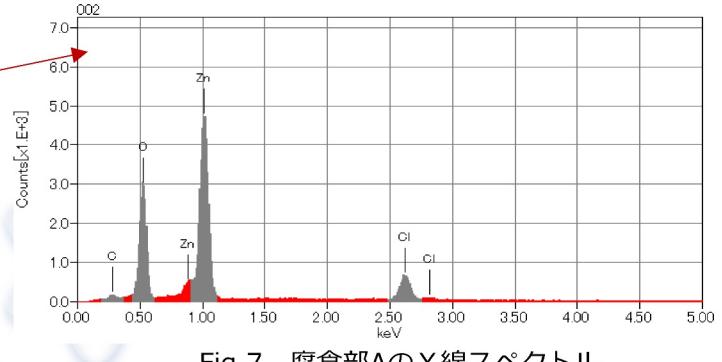
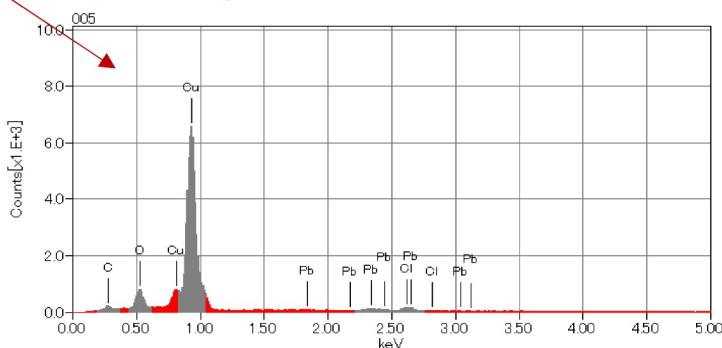
■ 境界部付近について元素分析を行った結果、腐食部Aは正常部よりもO(酸素)やZn(亜鉛)が多く検出され、Cl(塩素)も検出されています。腐食部BではZn(亜鉛)は検出されず、微量の鉛(Pb)やCl(塩素)が確認されました(Fig6、7、8)。

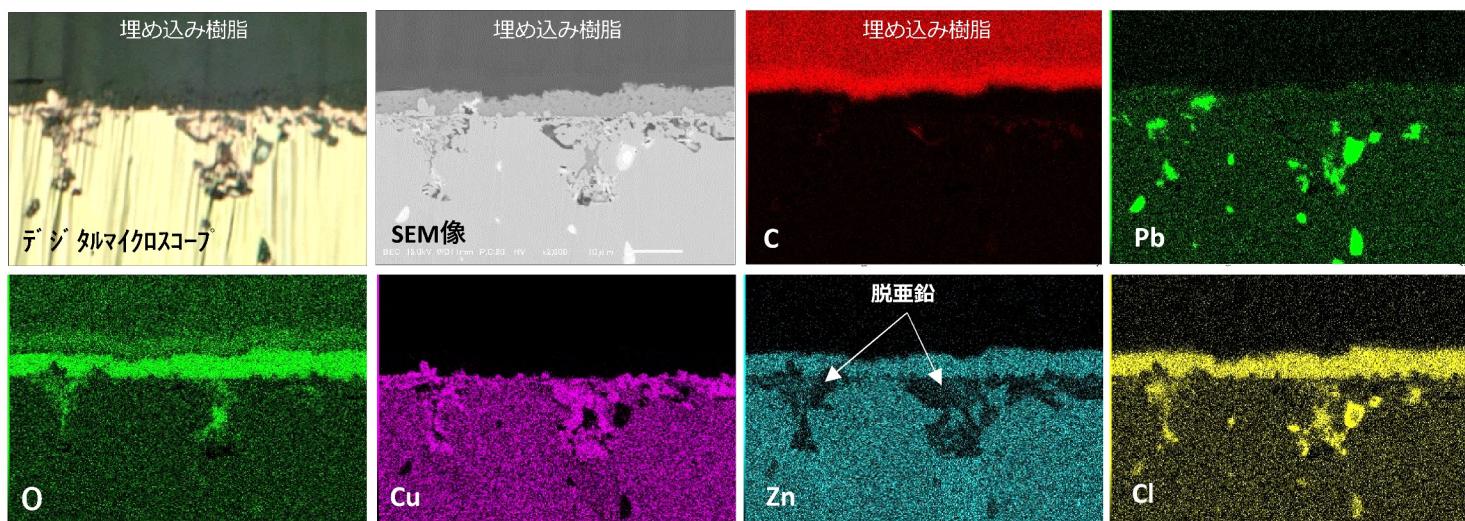
Fig.9 EDSによる元素マッピング

■ 脱亜鉛腐食が生じた断面での元素マッピングの結果、表面は亜鉛の腐食生成物で覆われていますが、脱亜鉛を生じた部分にはCu(銅)が分布していることが確認されました(Fig9)。

異常箇所の表面分析や断面分析では、**元素の分布**をみることによって、**視覚的に様子を捉える**ことができます。

マッピング分析は脱亜鉛腐食のような微小領域を解析する上で有効な手段です。
